Eerste hulp bij storingen

Espresso Omni

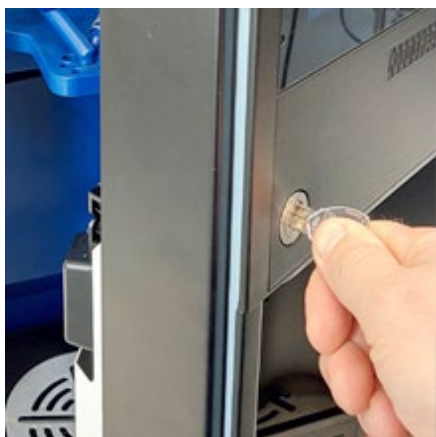
Open de deur van de machine.

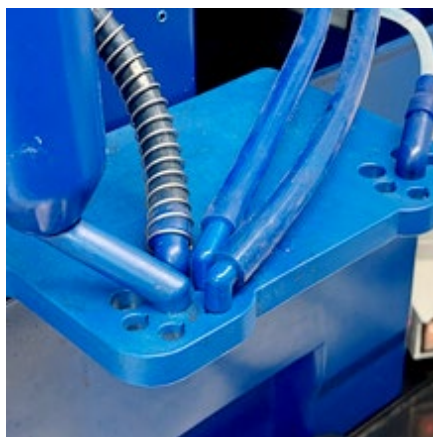
Controleer of alle uitlooptuitjes geheel verticaal en correct in de uitgiftehouder zijn gedrukt.

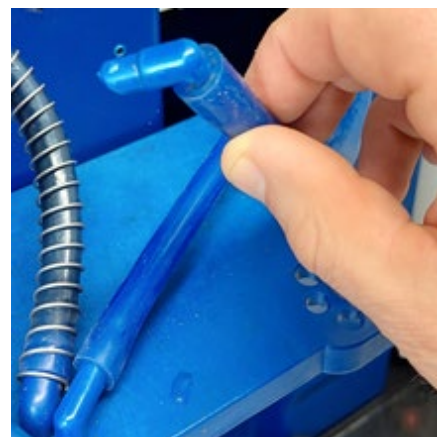
Lijkt een uitlooptuitje niet geheel rechtstandig te zijn geplaatst? Corrigeer door het uitlooptuitje uit de houder te nemen.

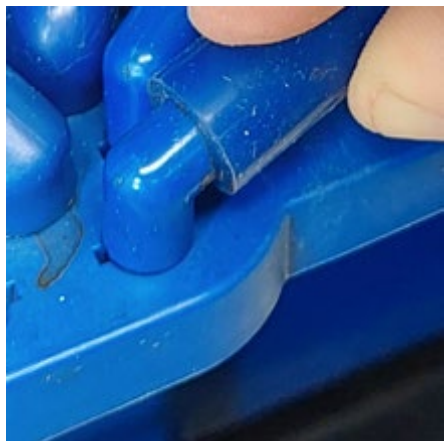
Plaats het uitlooptuitje daarna rechtstandig in de uitgiftehouder.
